**REGIONE PIEMONTE
ENTE DI GESTIONE DELLE AREE PROTETTE
DEL TICINO E DEL LAGO MAGGIORE
(Provincia Novara, Comune di Pombia)**

**STUDIO DI PREFATTIBILITÀ al fine della realizzazione di un
*Centro per la salvaguardia e la valorizzazione delle razze
domestiche autoctone italiane a rischio di estinzione***

Dicembre 2018

**Allegato 2
Relazione Fotografica**

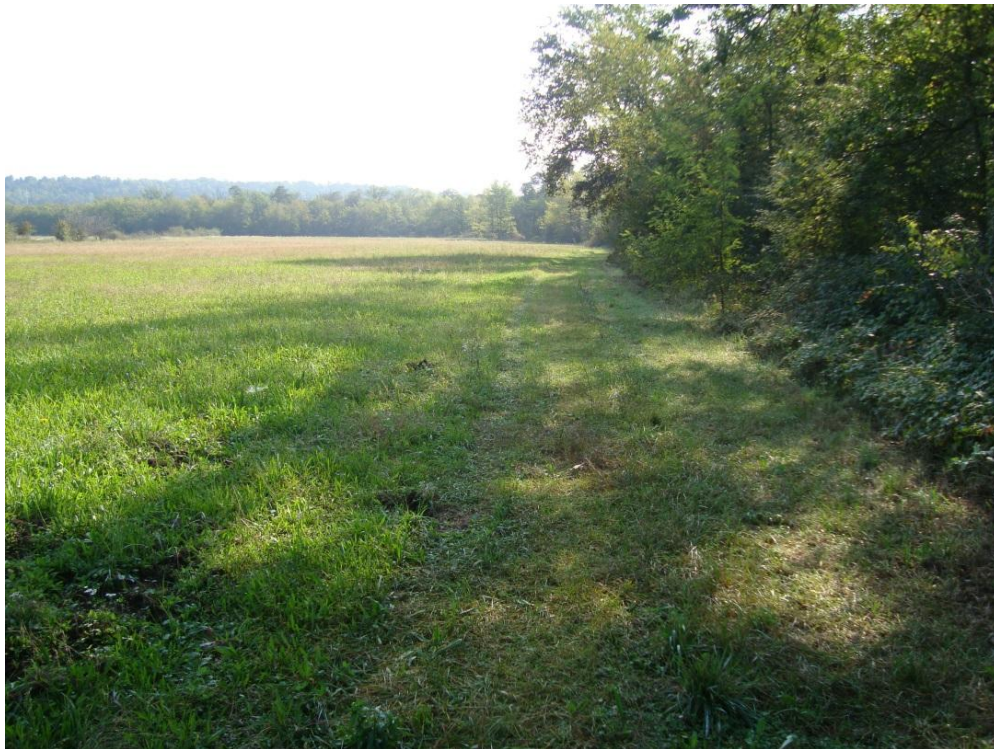
Punto 2

Assenza del fosso di scolo.

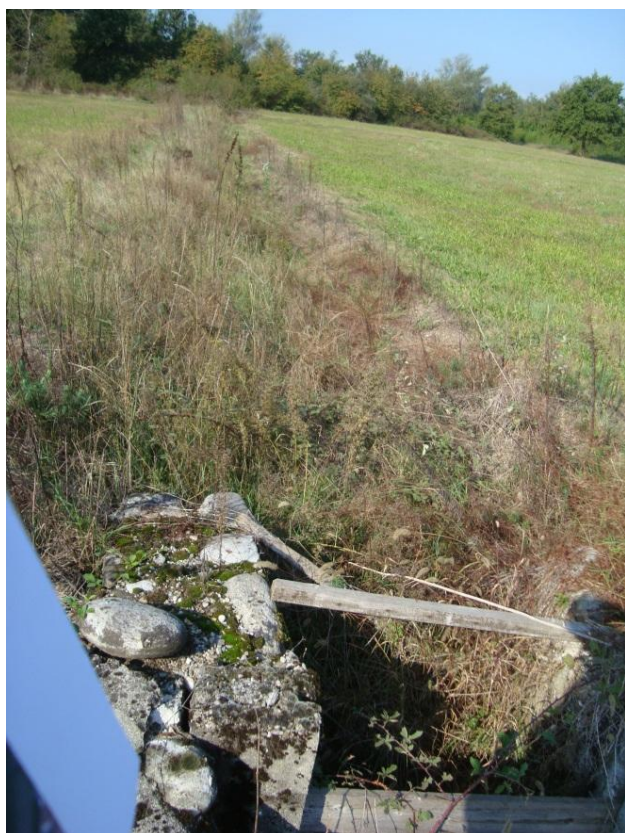
Punto 3

Stato dei punti di presa e diramazione secondaria.

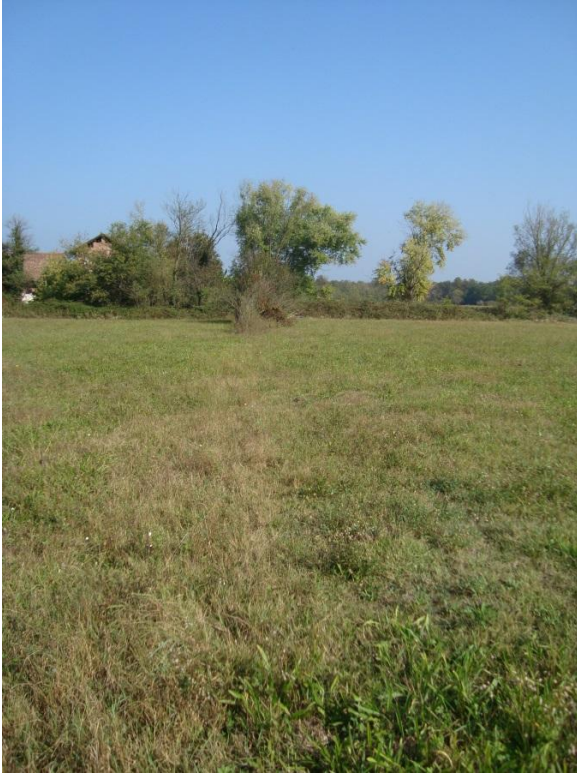
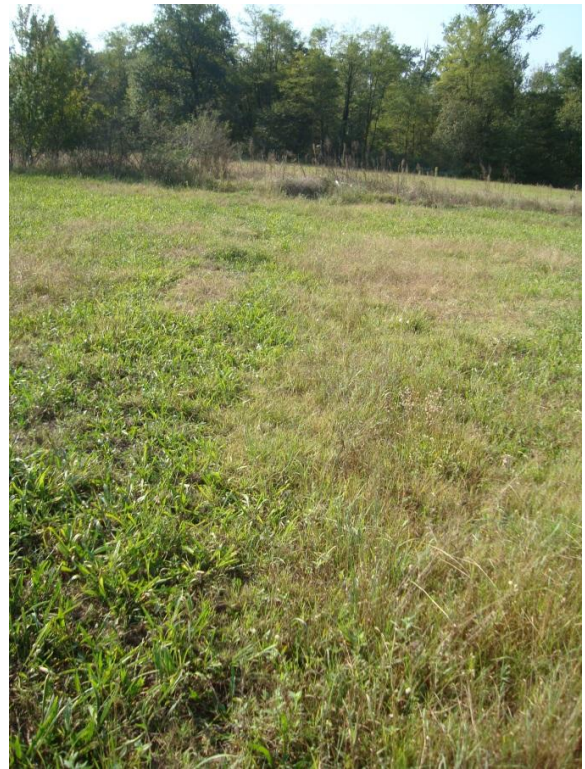
Punto 4

Nelle foto si intravede dove un tempo passava il fosso adacquatore.

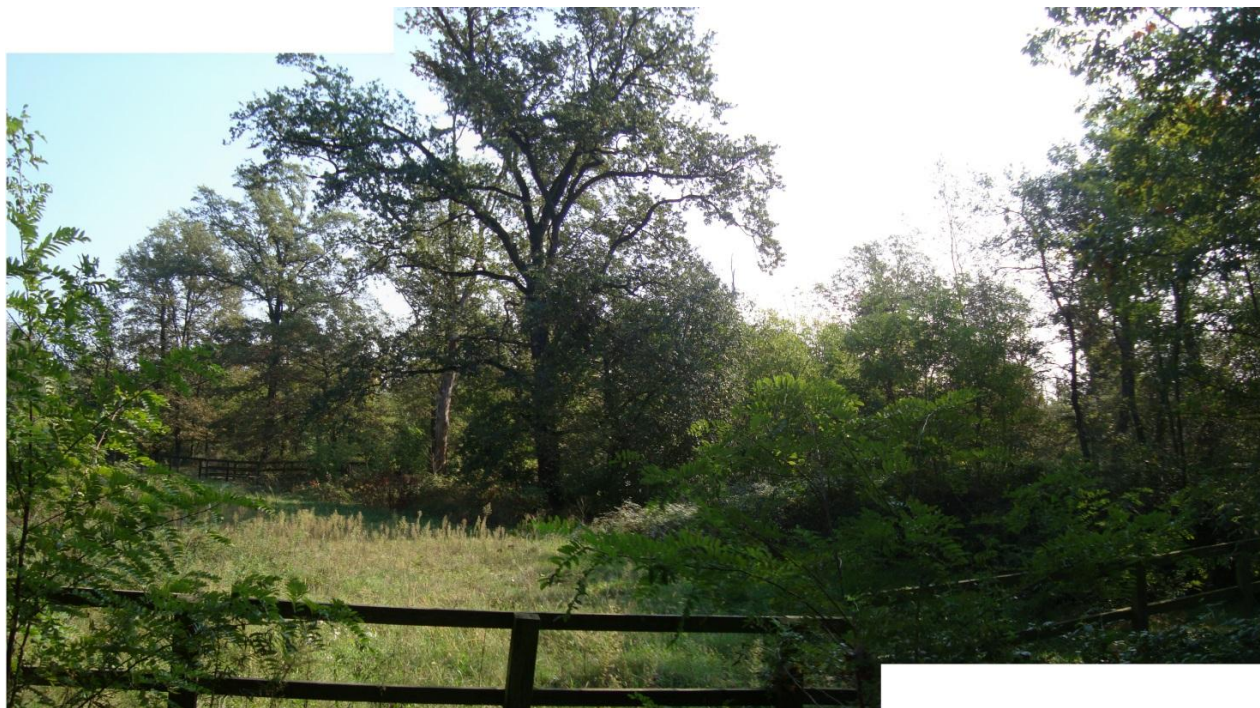
Punto 1

Vecchie staccionate in legno nel bosco, non più utilizzabili.

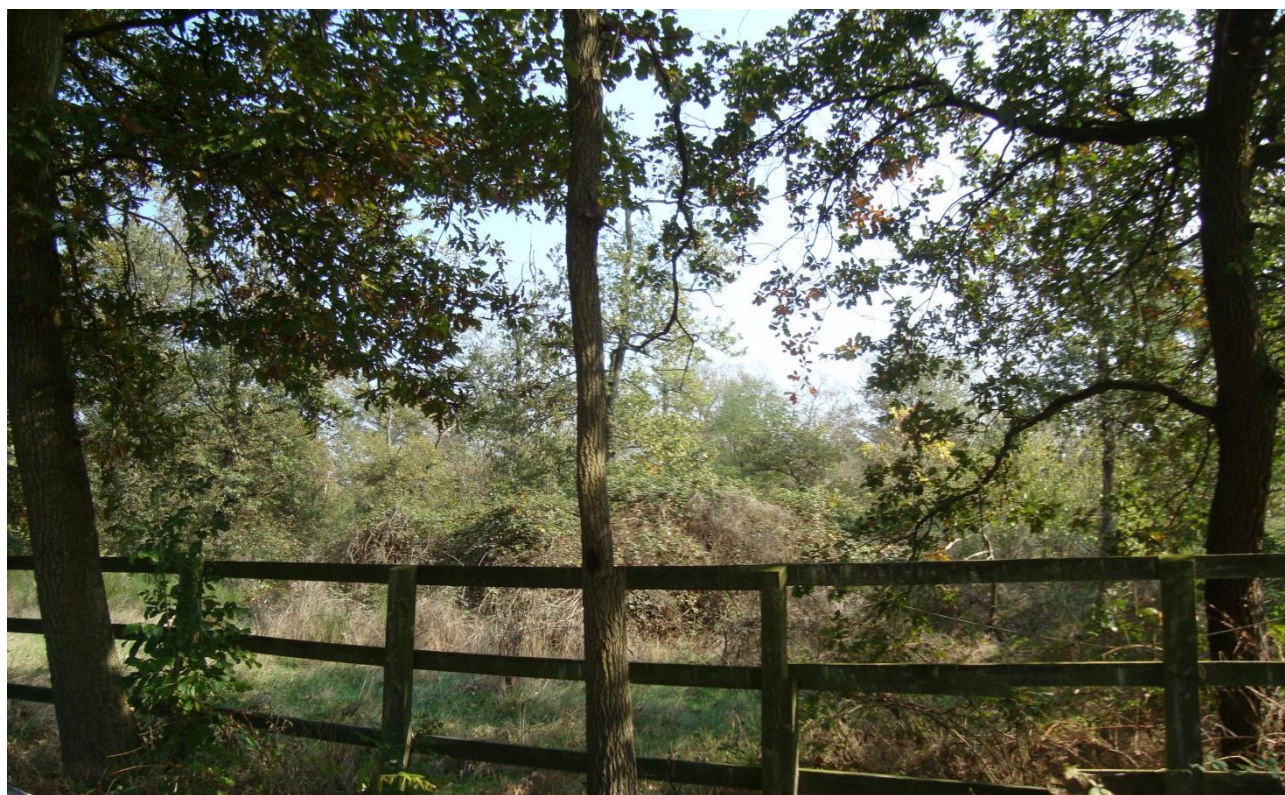
Punto 2

Vecchie staccionate in legno nel bosco, non più utilizzabili.

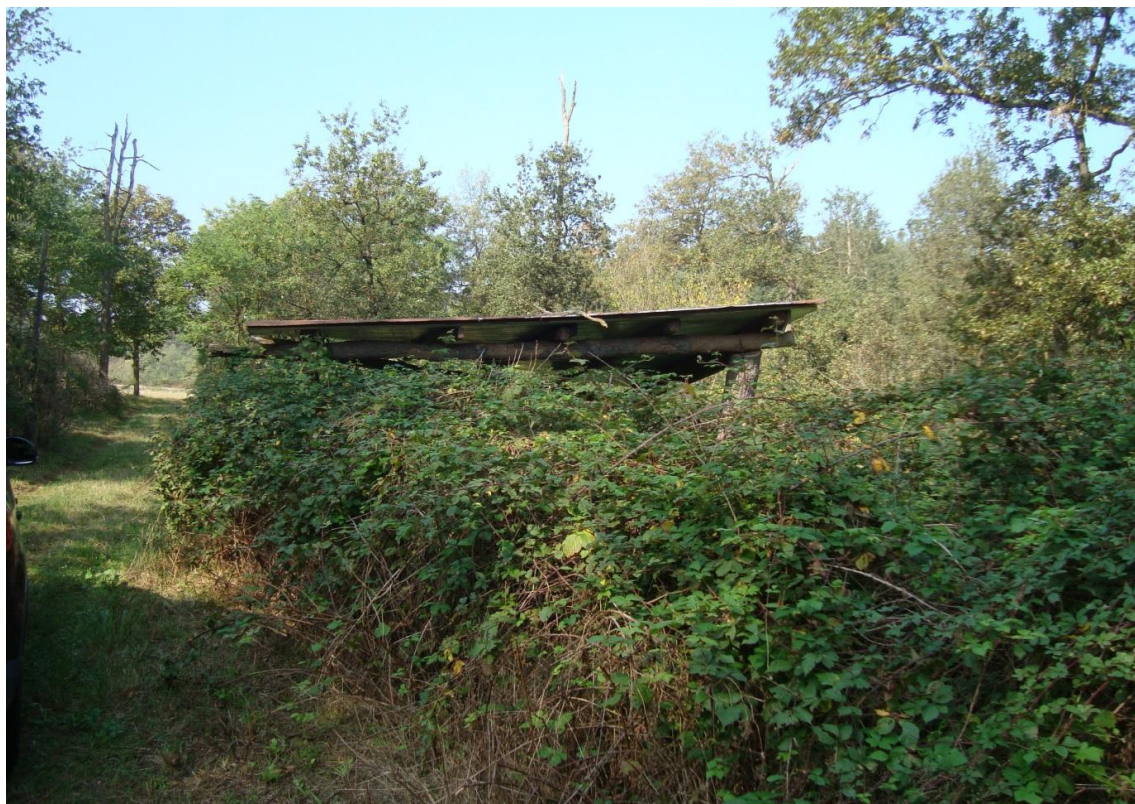
Punto 3

Vecchie coperture in legno nel bosco, non più utilizzabili.

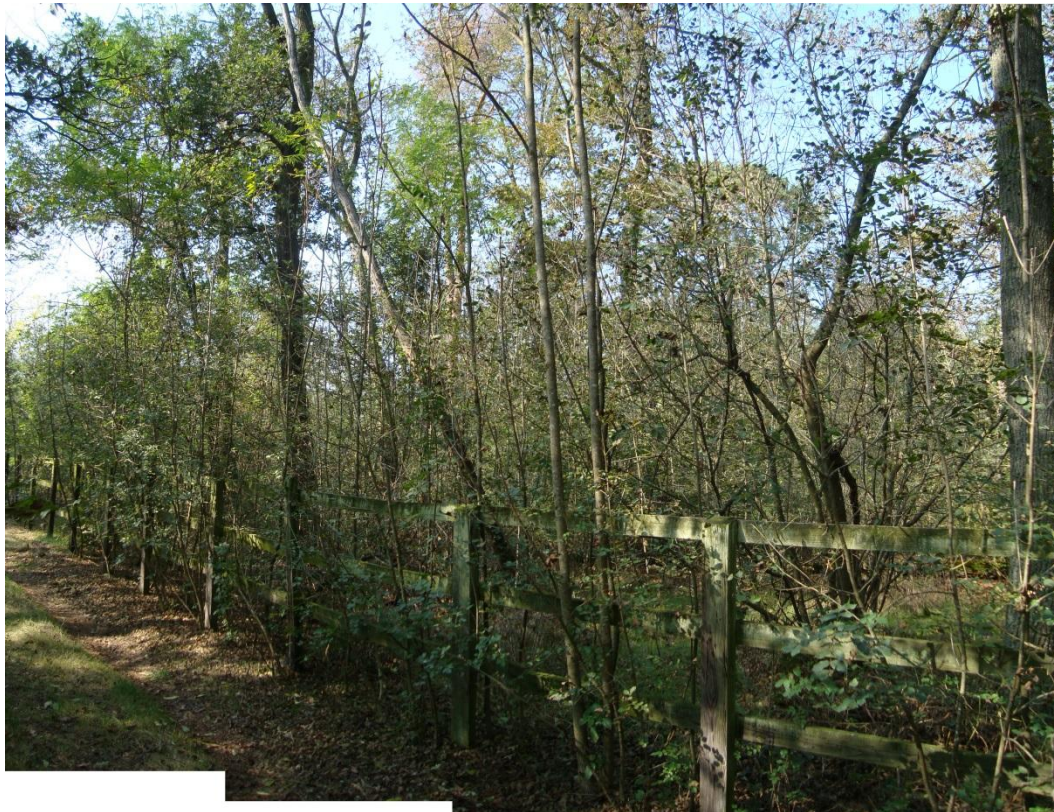
Punto 5

Vecchie staccionate in legno nel bosco, non più utilizzabili.

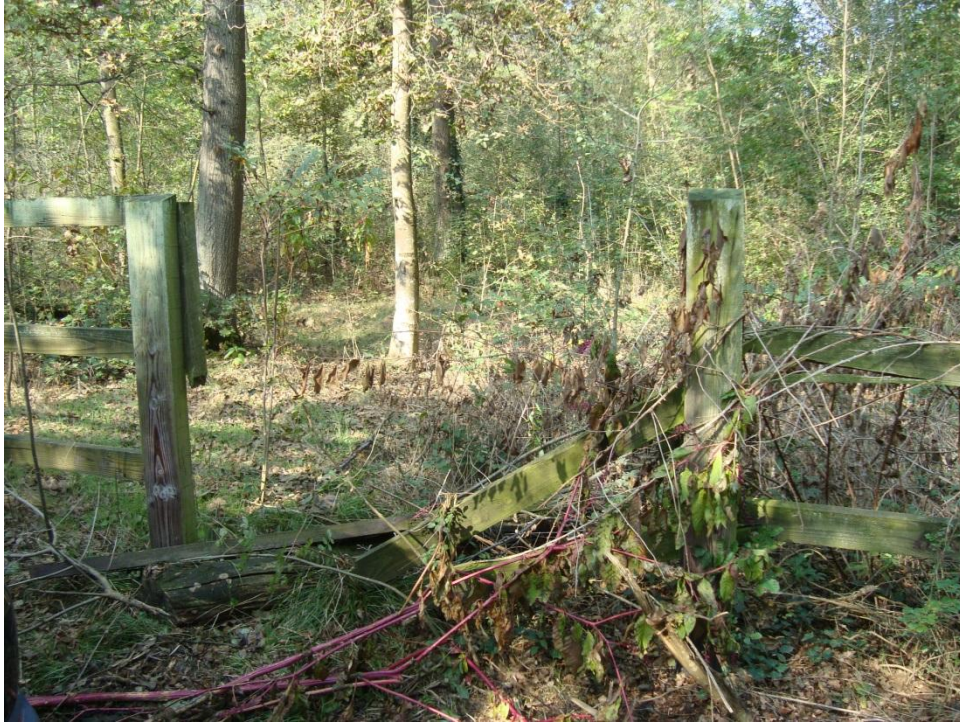
Vecchie stacciate in legno nel bosco, non più utilizzabili.

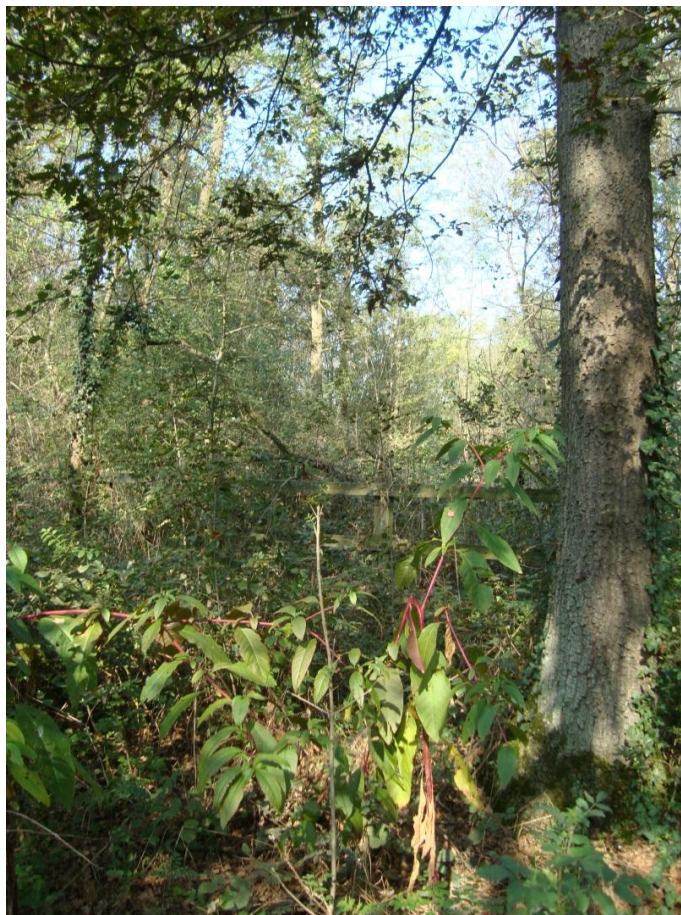
Punto 6

Vecchie stacciate in legno nel bosco, non più utilizzabili. Querceto presente nell'area a paddock.

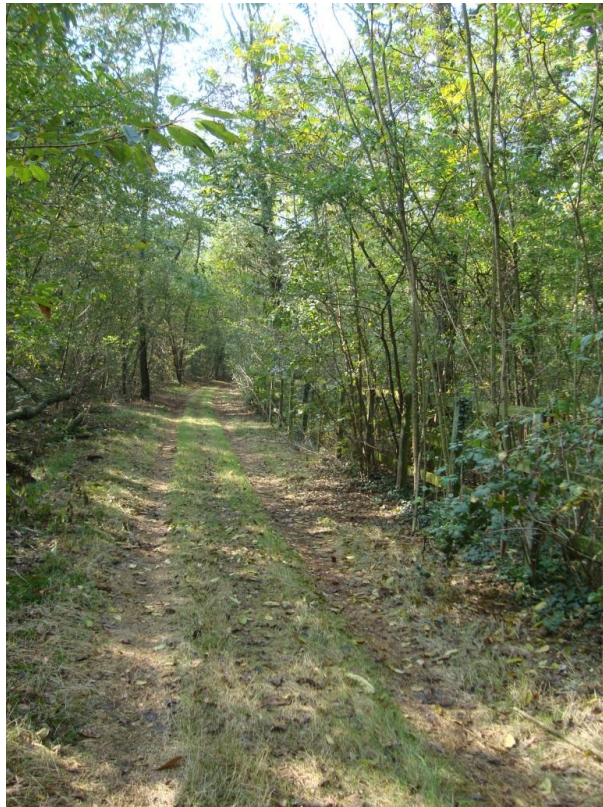
Punto 7

Strada di campagna nella vecchia area a pascolo temporaneo.
Sulla destra vecchie staccionate in legno non più utilizzabili.

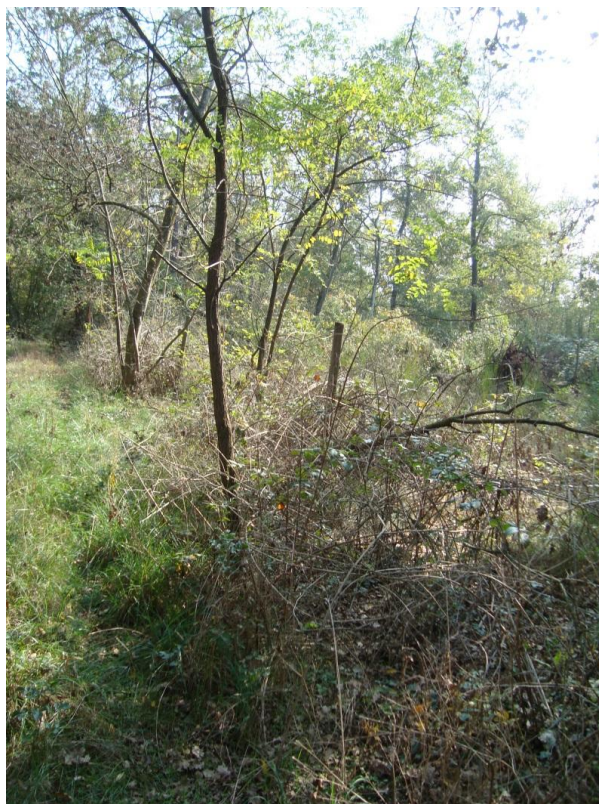
Punto 12

Recinzioni paddock posti a Sud: è visibile anche una struttura per il ricovero cavalli.
Le strutture sono in abbandono e non sono più utilizzabili.

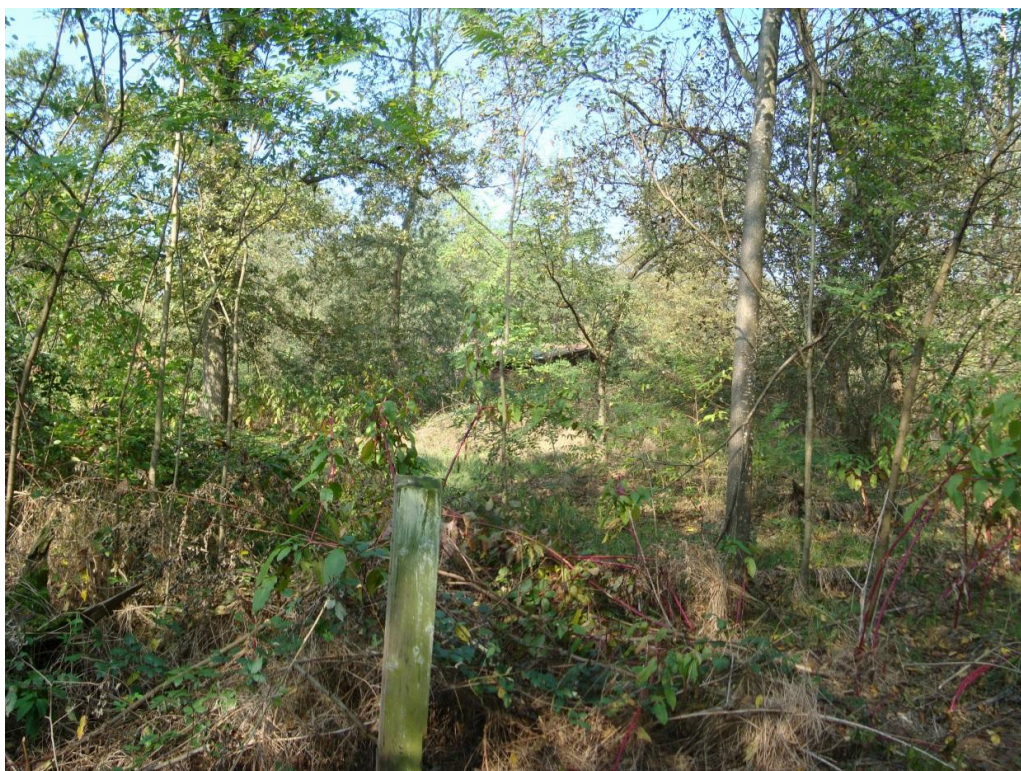
Recinzioni paddock posti a Sud: è visibile anche una struttura per il ricovero cavalli.
Le strutture sono in abbandono e non sono più utilizzabili.

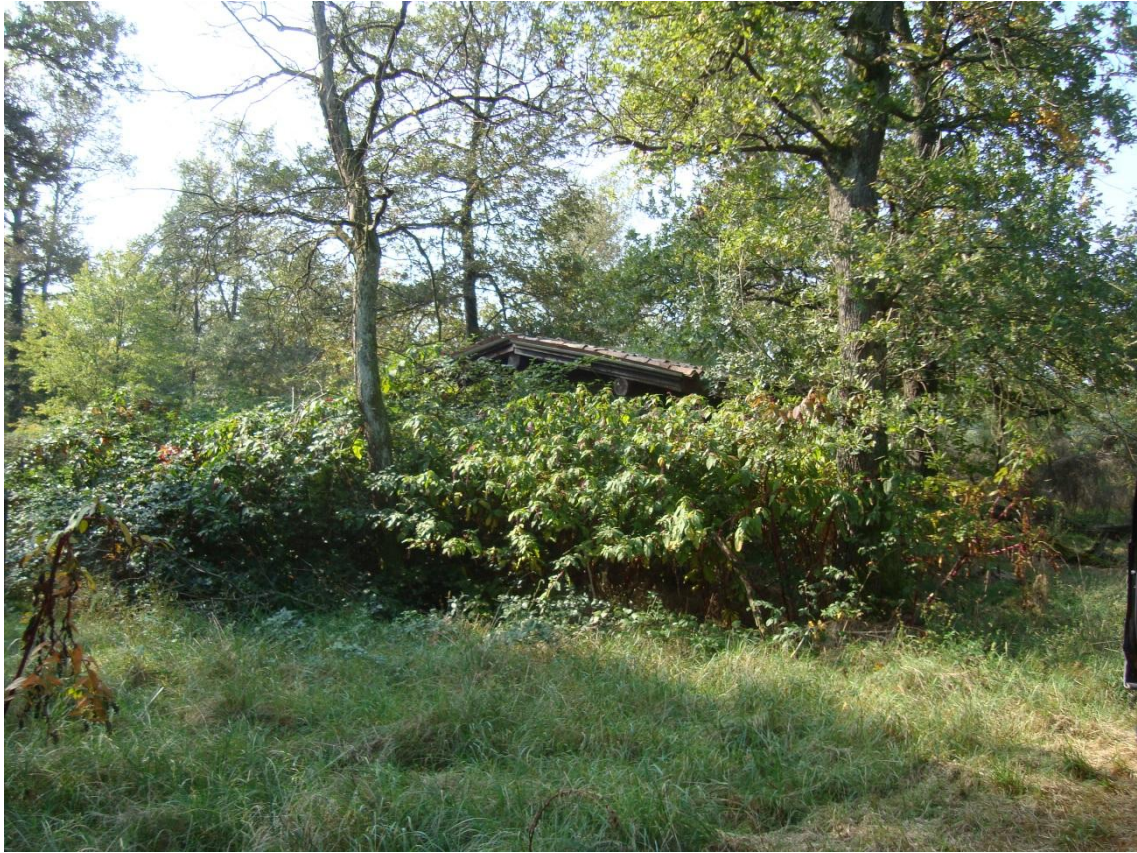
Punto 13

Struttura per ricovero cavalli, oggi non più utilizzabile, presente all'interno dei paddock posti a Sud.
