**REGIONE PIEMONTE
ENTE DI GESTIONE DELLE AREE PROTETTE
DEL TICINO E DEL LAGO MAGGIORE
(Provincia Novara, Comune di Pombia)**

**STUDIO DI PREFATTIBILITÀ al fine della realizzazione di un
*Centro per la salvaguardia e la valorizzazione delle razze
domestiche autoctone italiane a rischio di estinzione***

Dicembre 2018

**Allegato 2
Relazione Fotografica**

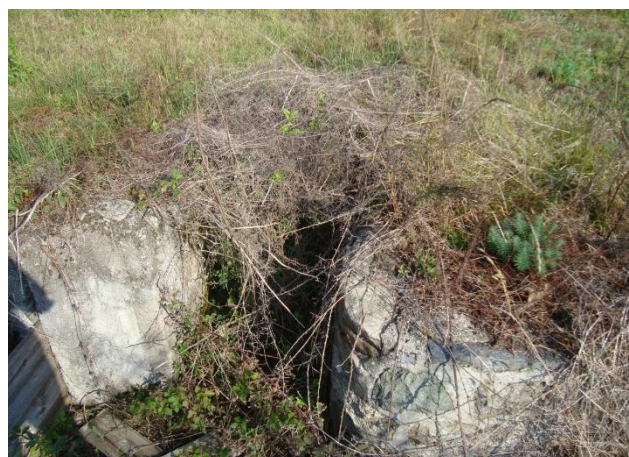
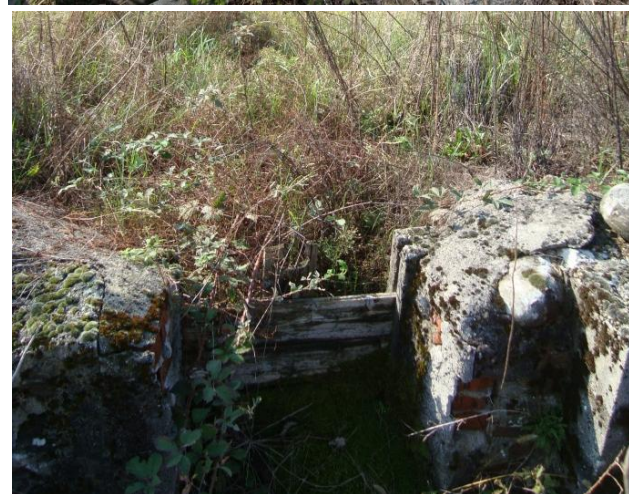
Punto 3

Stato dei punti di presa e diramazione secondaria.
